# Iltvind i danske vandløb

## Hvor, hvornår og hvorfor?

Af biolog Bjarke Dehli, Sektion for Ferskvandsfiskeri og Økologi, DTU Aqua  
[www.fiskepleje.dk](http://www.fiskepleje.dk) [bjde@aqua.dtu.dk](mailto:bjde@aqua.dtu.dk)

# Iltsvind i Lyngbygård Å

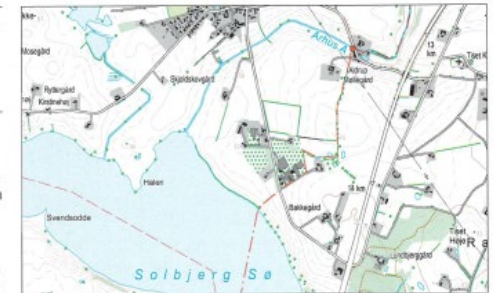
Figur 1. Beliggenheden af målestationen i Aarhus Å kort nedstrøms åens udspring i afløbet fra Solbjerg Sø.

Det ene af de to iltvindshændelser blev registreret i Aarhus Å af Aarhus Kommunes målestation øverst i åen, kort nedstrøms afløbet fra Solbjerg Sø (Fig. 1).

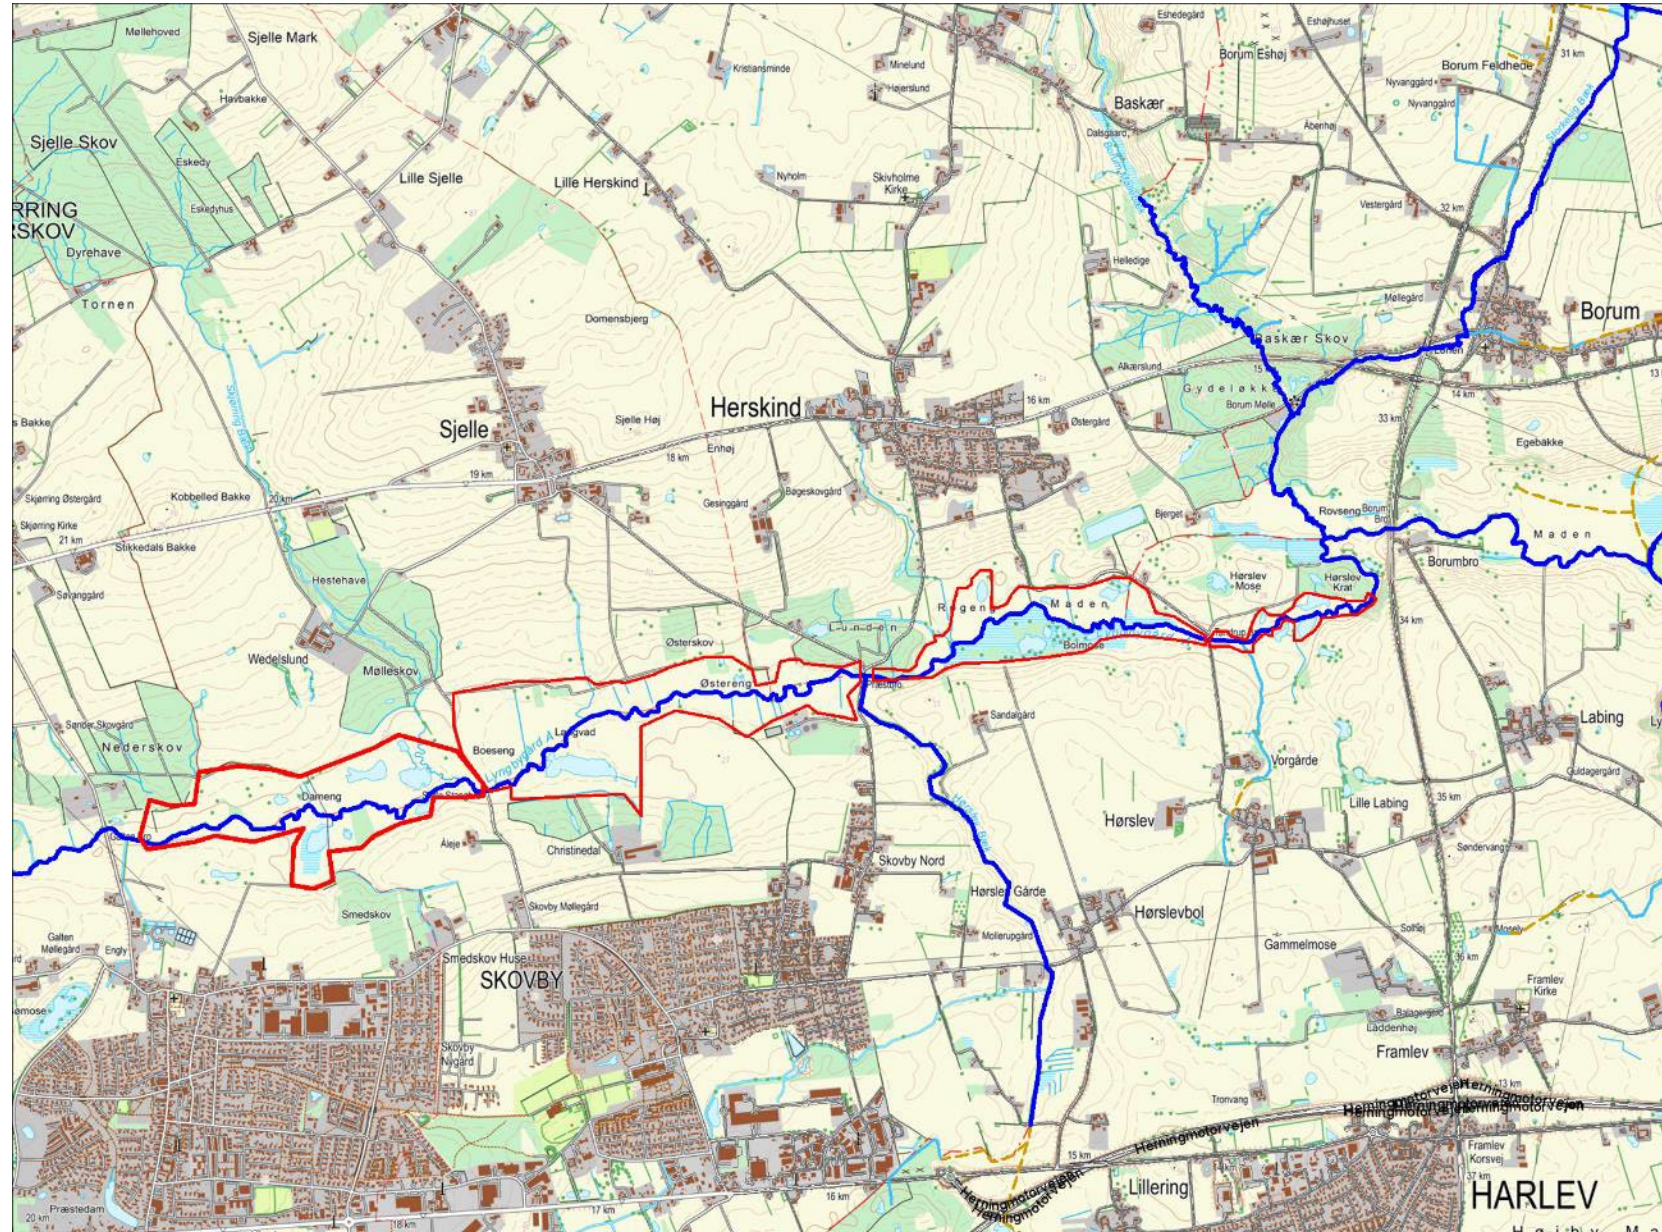
### VMP II vådområdeprojekt\*

Projektområde: 173 ha (7,3 km vandløb)

20 slyngede strækninger på i alt 4,8 km

Bundhævning op til 0,6 m på 890 m

Tværsnit med bundbredde = 0 og anlæg 1:4

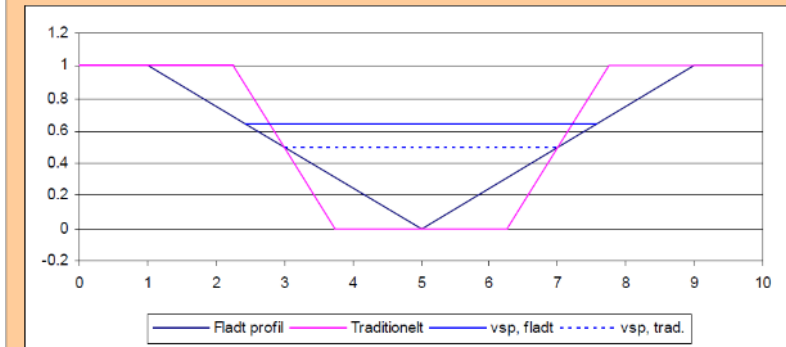
**Vandløbsprofiler**

Nedenstående figur illustrerer forskellen mellem et traditionelt vandløbsprofil med en bundbredde på f.eks. 2,5 m og et sideanlæg på 1:1,5 sammenlignet med de foreslåede profiler uden bundbredde, men med et fladere sideanlæg på 1:4.

De to profiler har samme tværsnit under terræn og dermed næsten samme vandføringsevne i en maksimalsituation. Men ved lavere vandføringer vil det flade profil resultere i væsentligt højere vandstand end det traditionelle profil.

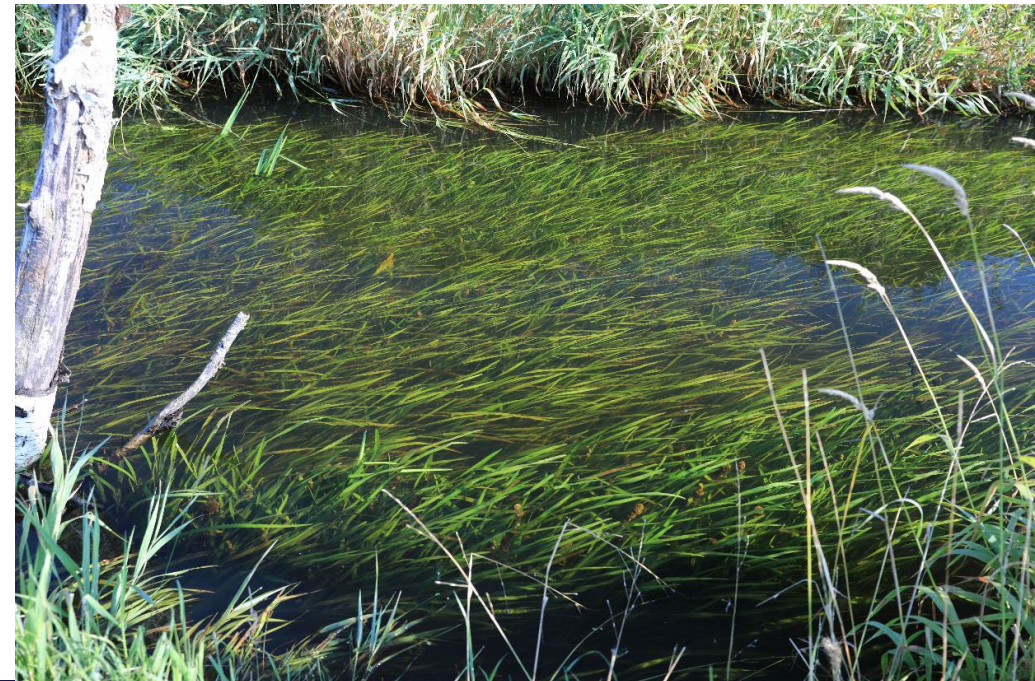
Opsætning af iltlogger i 2017/18.

Meget lave iltniveauer i både 2018 og 2019. Perioder med decideret iltsvind.

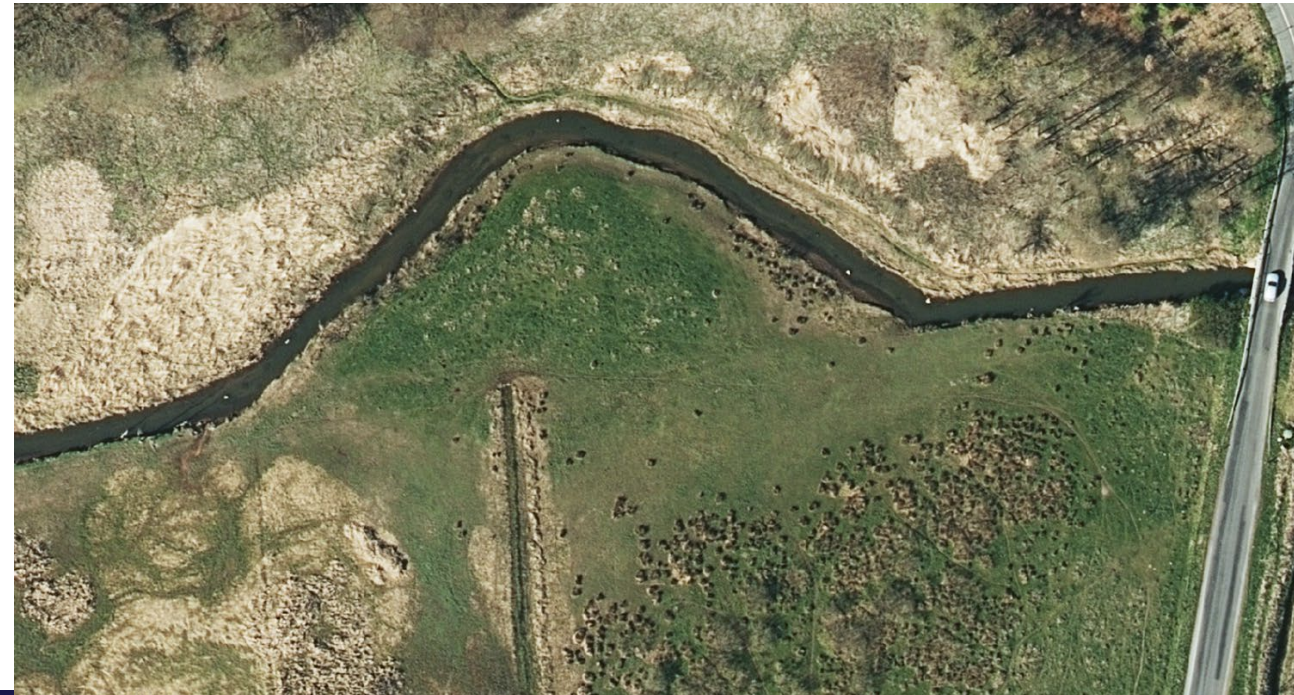
# Problemstillingen opsummeret

## Sommeroversvømmelser med afstrømning på terræn

Iltforbrug som følge af mikrobiel omsætning af organisk materiale på de ånære arealer = ingen ilt når vandet løber tilbage i profilet

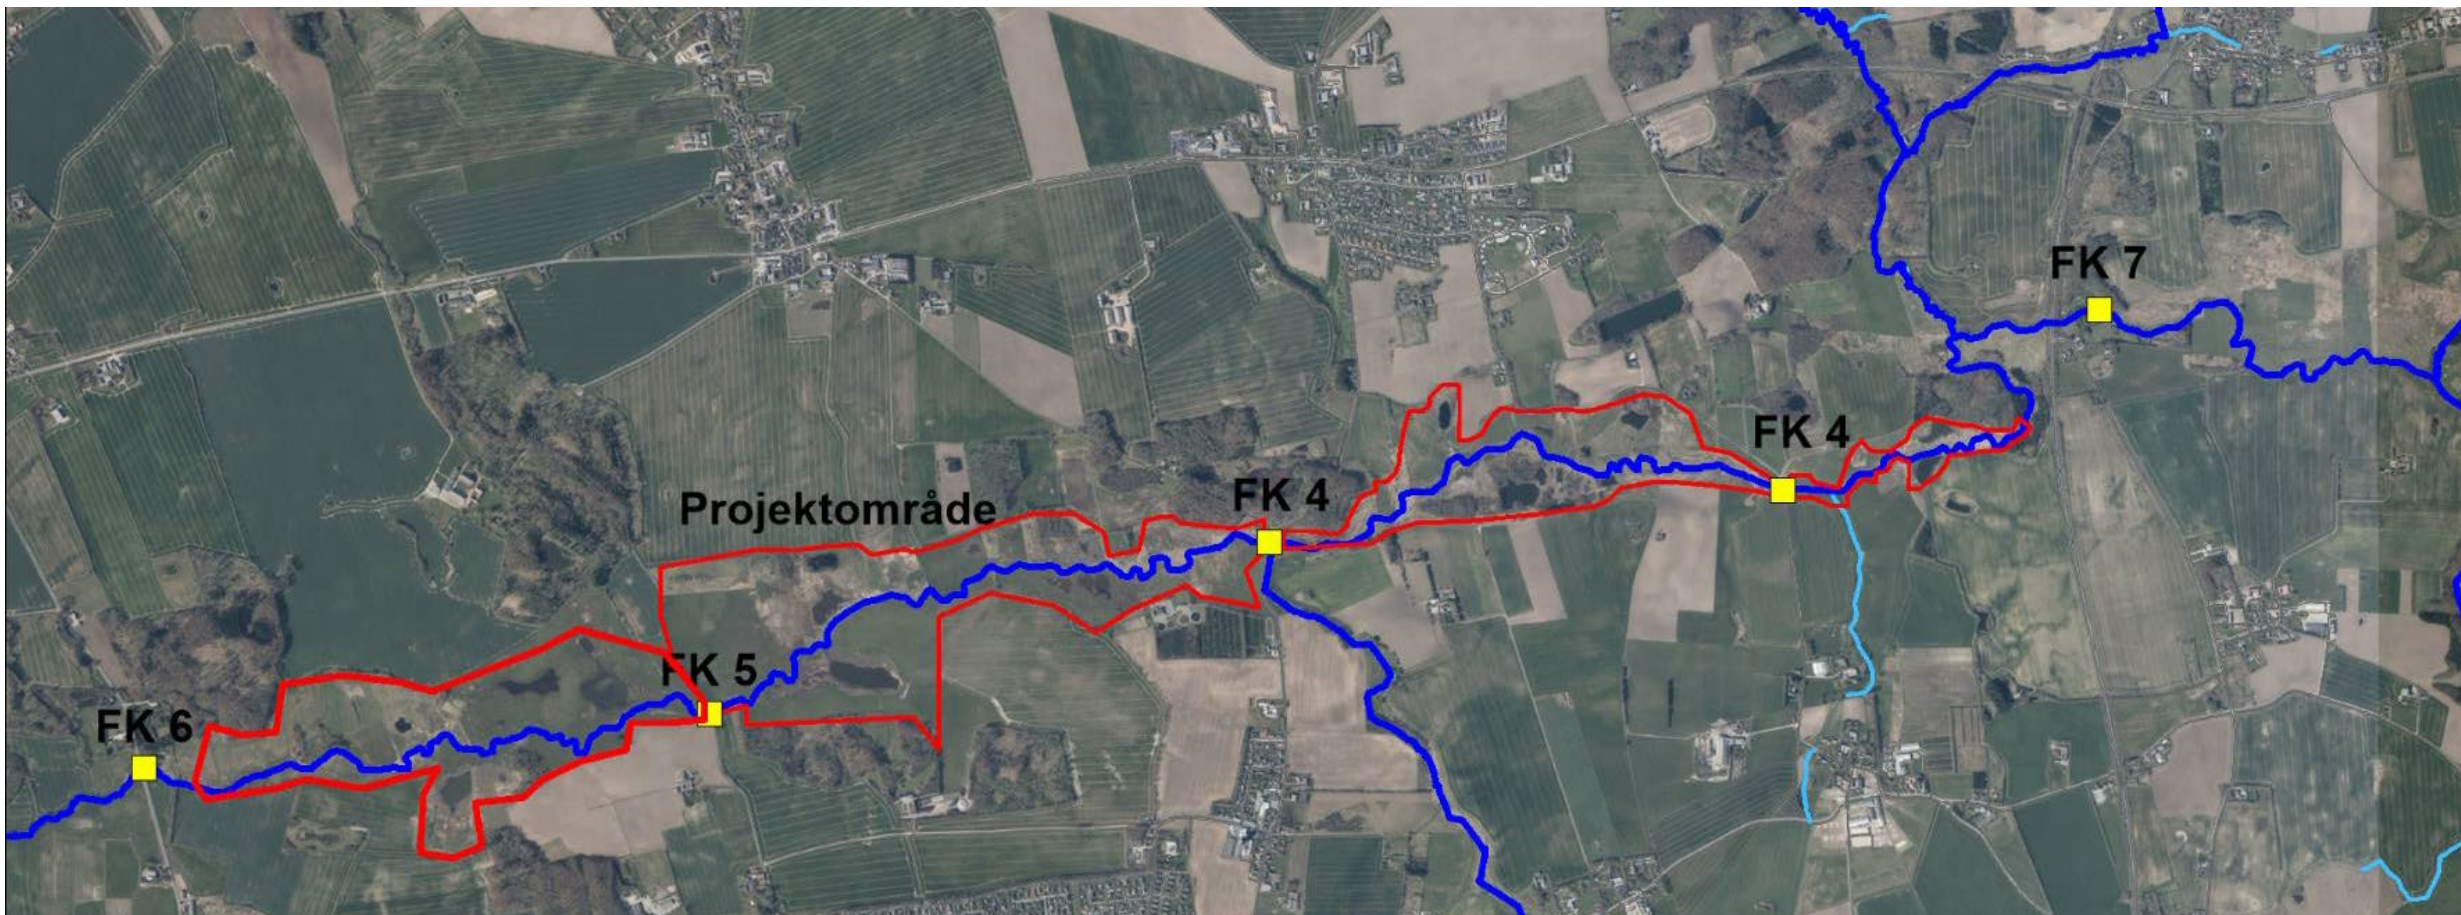
Smådyr (DVFI). Prøver taget i 2019.

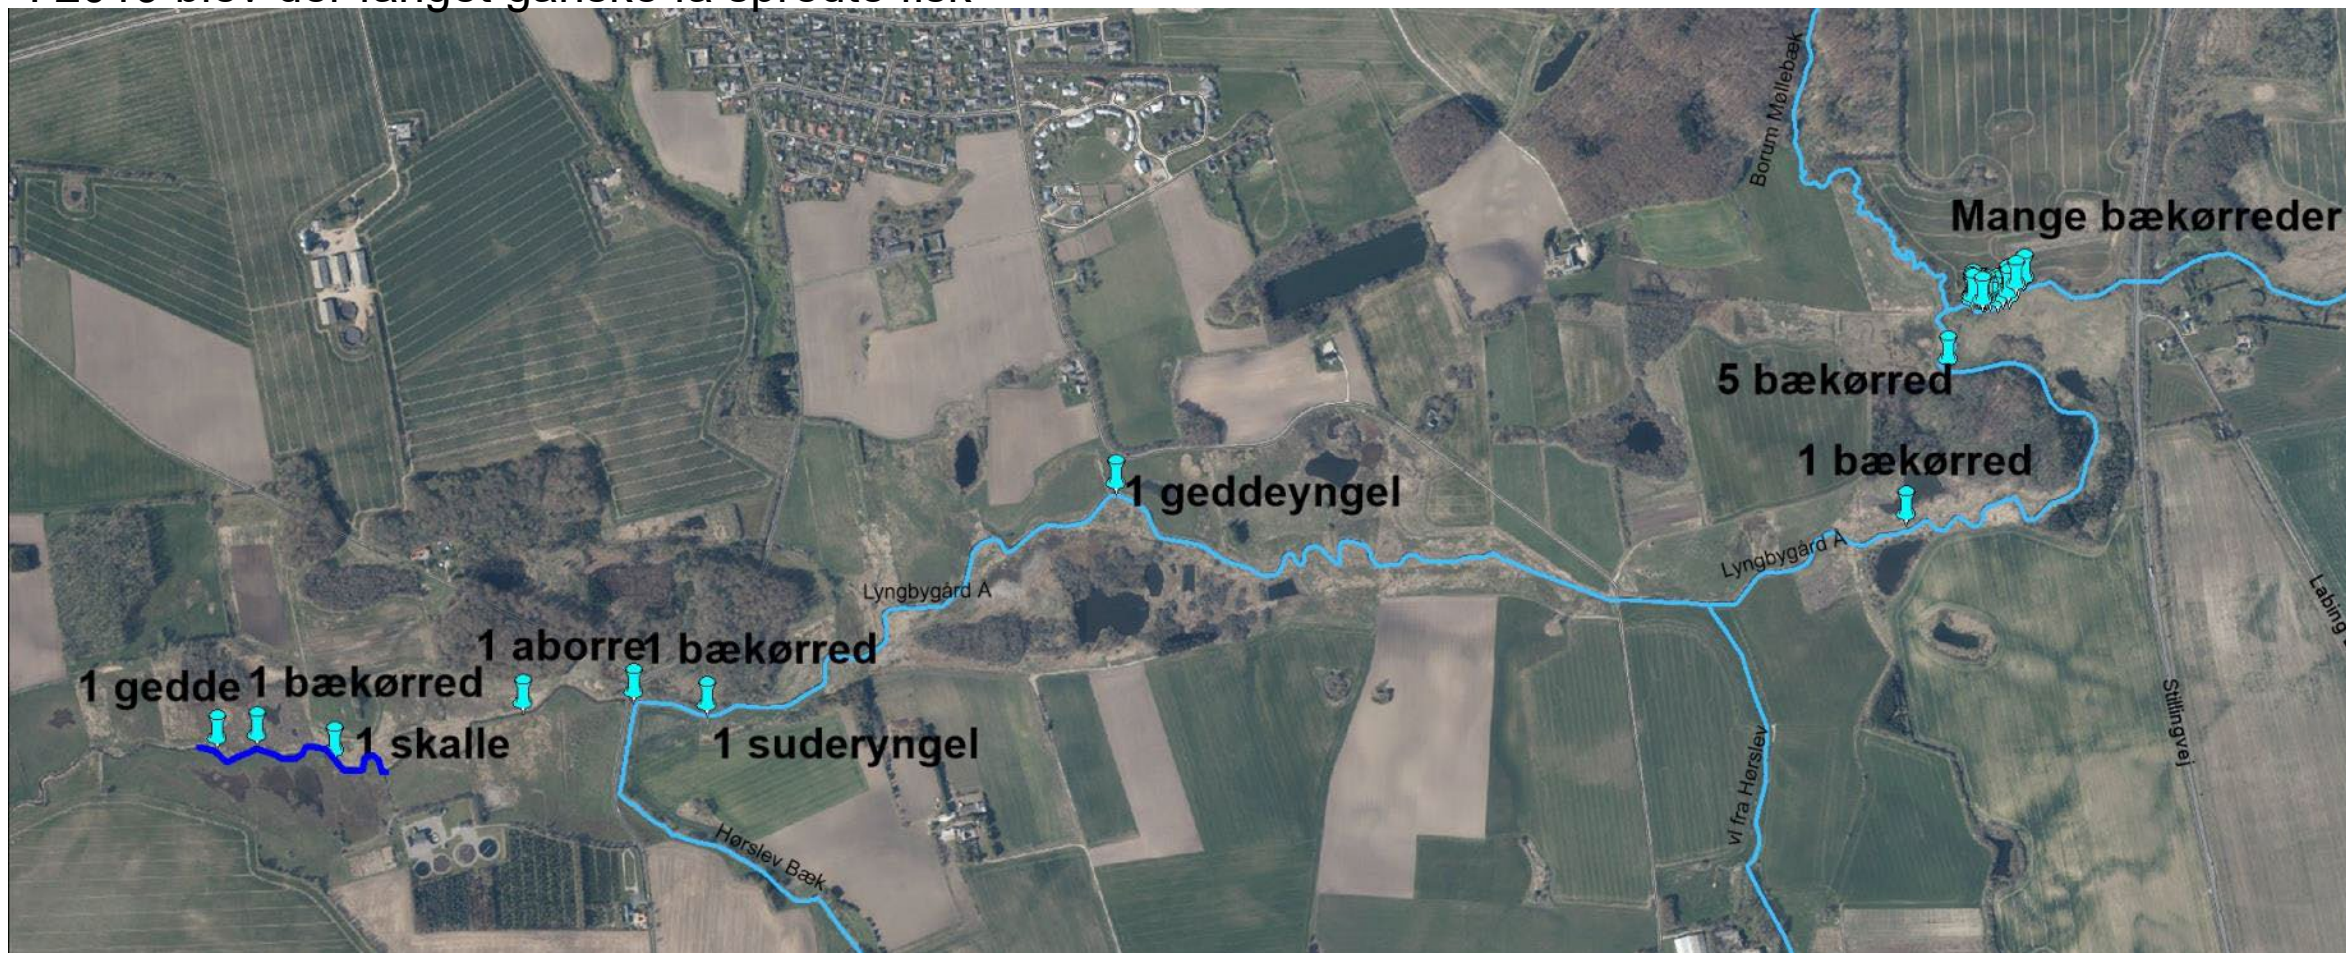
Fiskeundersøgelser fra båd:

I 2018 blev der fanget 0 fisk.

I 2019 blev der fanget ganske få spredte fisk
